V ROCE 2018 SKONČILA MODERNIZACE OPLÁŠTĚNÍ OBCHODNÍ GALERIE AVION V OSTRAVĚ. STEJNĚ JAKO V PŘEDCHOZÍCH DVOU ETAPÁCH, I TENTOKRÁT JSME BYLI U TOHO.

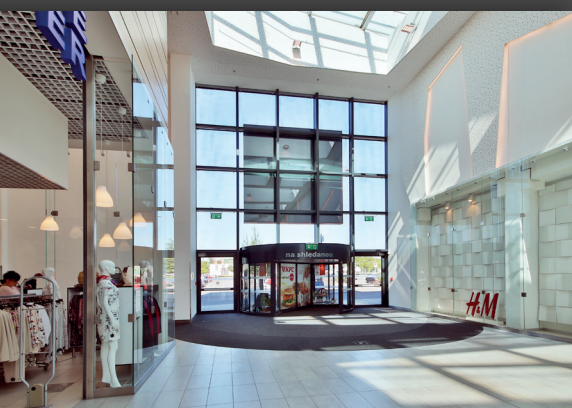
Pozornost upoutají hlavně prosklené vstupní portály. Bezrámové ukojení skleněných tabulí ve fasádních stěnách pomocí nerezových bodů spolu s oboustranně zatmelenými a izolantem vyplněnými meziskelními spárami tvoří efektní a funkční celek.

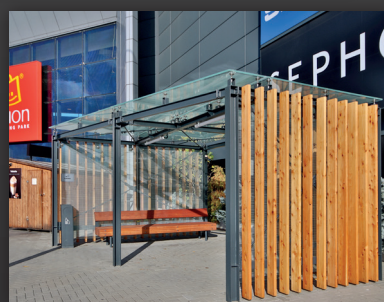
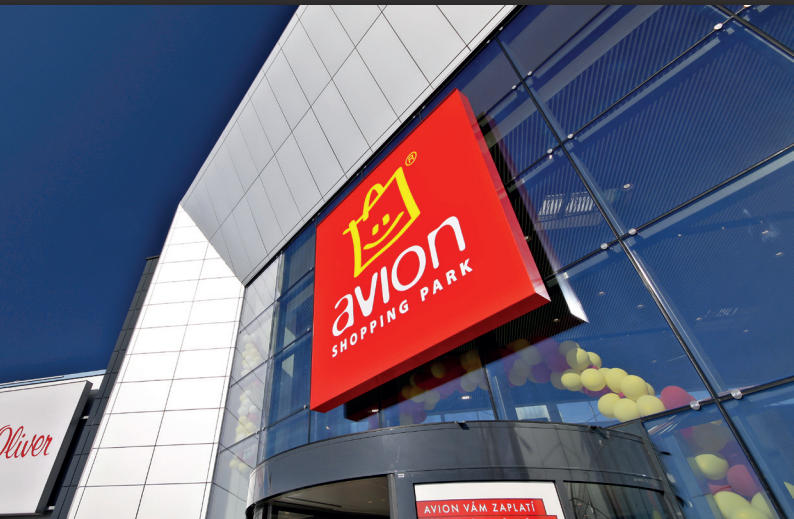
Moderní design podtrhuje lemování fasád kazetami z bondových desek zavěšenými na hliníkovém nosném roštu. V poslední etapě jsme zajistili také výrobu a montáž opláštění dvou sloupů sloužících pro zavěšení štítu s logem galerie.

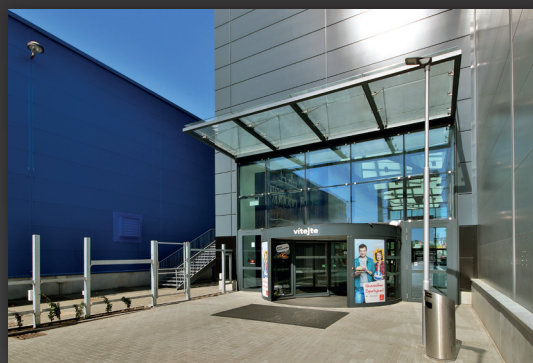
Součástí dodávky byly i únikové dveře, detaily napojení na okolní konstrukce a karuselové dveře. To vše samozřejmě při dodržení vysokého standardu kvality provedení díla a použitých materiálů.

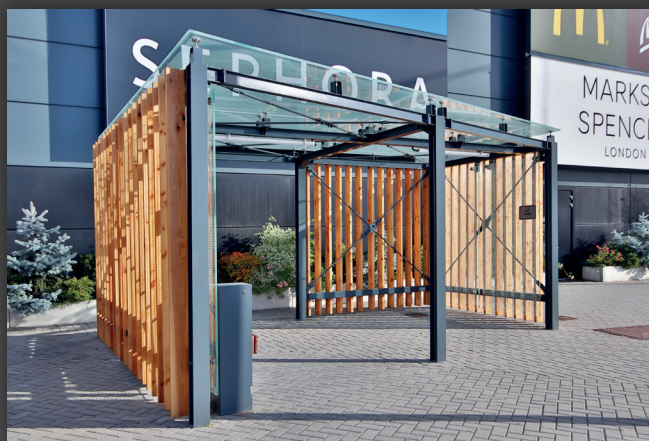
Doslova třešničkou na dortu pak bylo stylové zasklení kuřáckého koutu před hlavním vchodem.
